PROTOKOL O ZKOUŠCE Č. 4061-100-16

Trať č. 170 (KJŘ), Černošice, Sadová 52	Paré č. pdf
Měření hluku a vibrací z železniční dopravy	Revize 0

Zařízení:	Trať č. 170 (KJŘ), Černošice, Sadová 52
Objednatel:	Správa železniční dopravní cesty, státní organizace, Oblastní ředitelství Praha, Partyzánská 24, 170 00 Praha 7
Účel měření:	Kontrolní měření hluku a vibrací
Datum měření:	5.5.2016; 22:00 h – 6.5.2016; 6:00 h

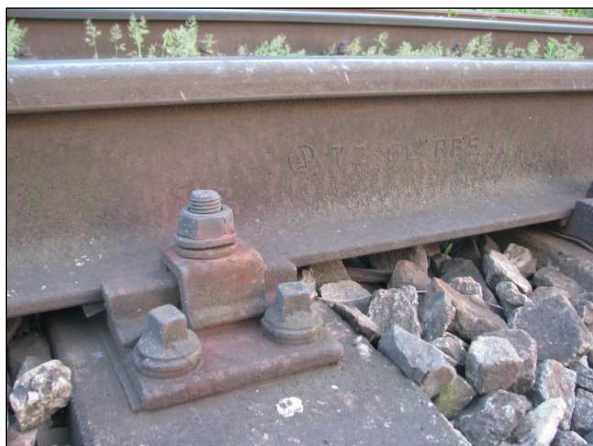
Kolejnice tvaru R 65, pražce betonové SB8 nebo dřevěné, upevnění podkladnicové tuhé typu K. Sklon trati: 2.00 ‰. Převýšení trati: 0 mm (rovná trať). Stará infrastruktura, bez broušení kolejnic, bez protihlukových prvků. Výška šterkového lože cca 20-30 cm.

Detail železničního svršku, 2. kolej

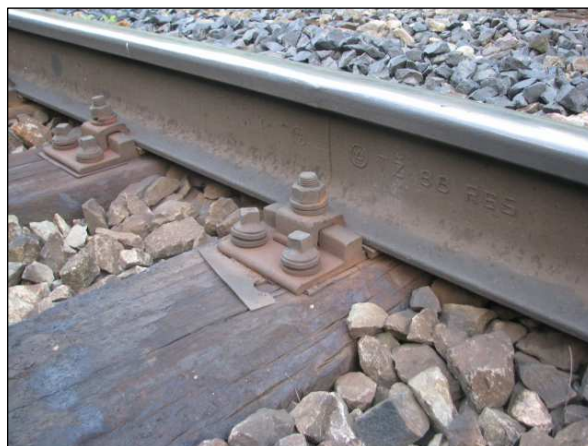
Detail železničního svršku, 1. kolej

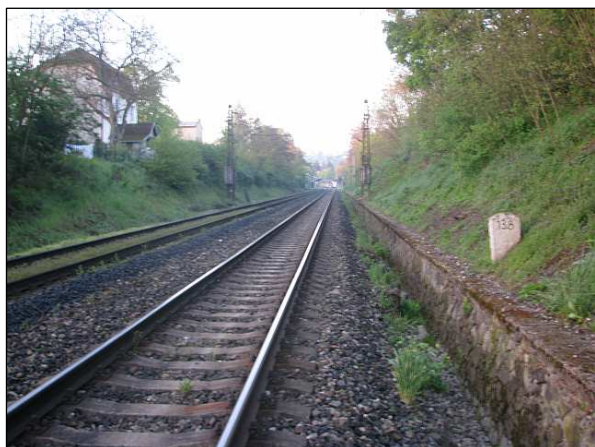
Širá trať starého typu, dvoukolejná, elektrifikovaná, v měřených profilech je vedena v zářezu nebo v rovině. Max. rychlost v celém měřeném úseku 90 km/h v obou směrech, trvalé nastavení. Nedaleko bodu měření je zastávka osobních vlaků.

Pohled na trať v místě měření, sm. Beroun

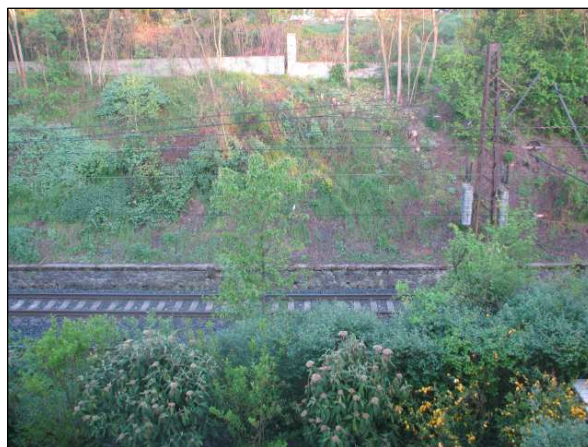
Pohled na trať z bodu měření

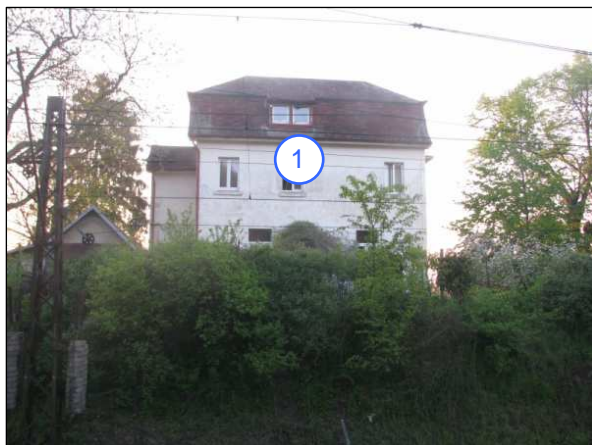
Měřicí bod byl umístěn ve vzdálenosti 1.5 m od fasády domu orientované k trati ve výškové úrovni okna v 2.NP. Během měření nedošlo k žádným problémům na měřicí technice.

Pohled na měřený objekt od trati

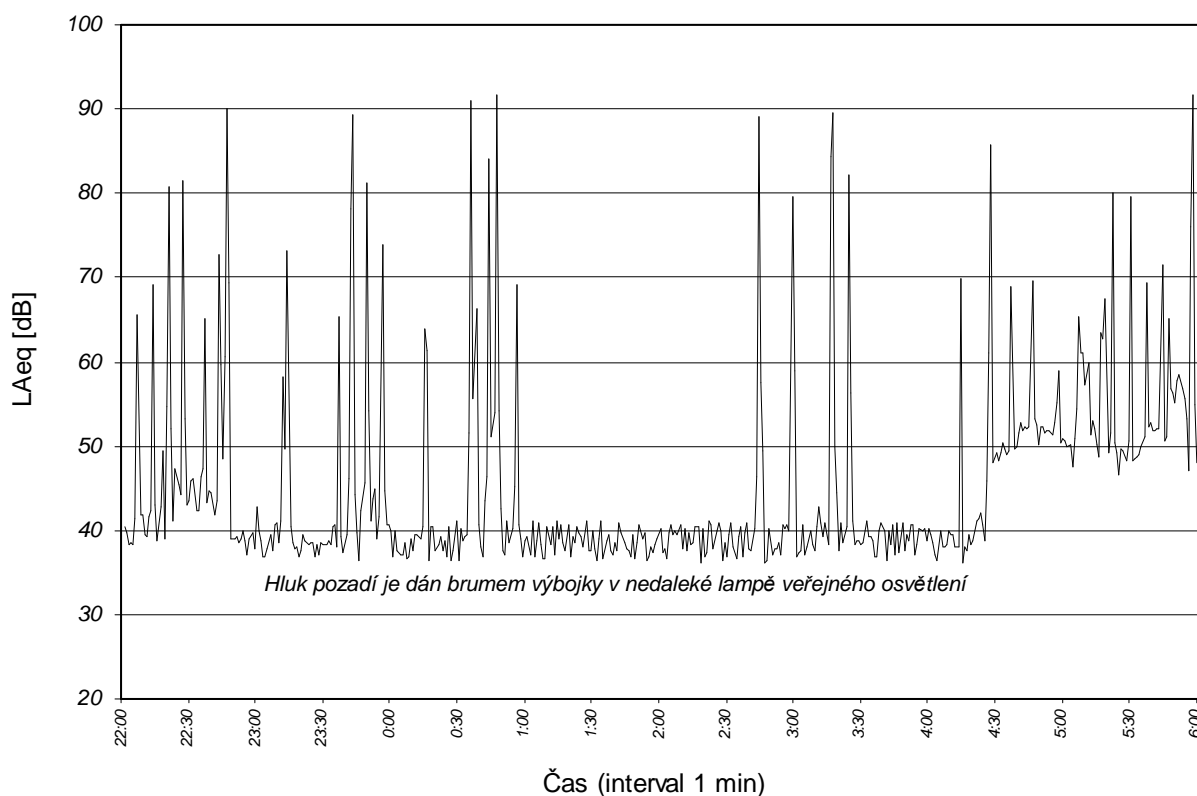
Trvání naměru T [min]	Naměřeno - doprava $L_{Aeq,T}$ [dB]	Pozadí L_{99} [dB]	Odstup ΔL [dB]	Nejistota U [dB]	Poznámka
NOC	480	73.1	41.6	31.5	± 1.3

Časový průběh ekvivalentní hladiny hluku za dobu měření, interval 1 min

Výsledná hodnota $L_{Aeq,T} = 71.1$ dB leží nad limitem 65 dB mimo nejistotu měření.

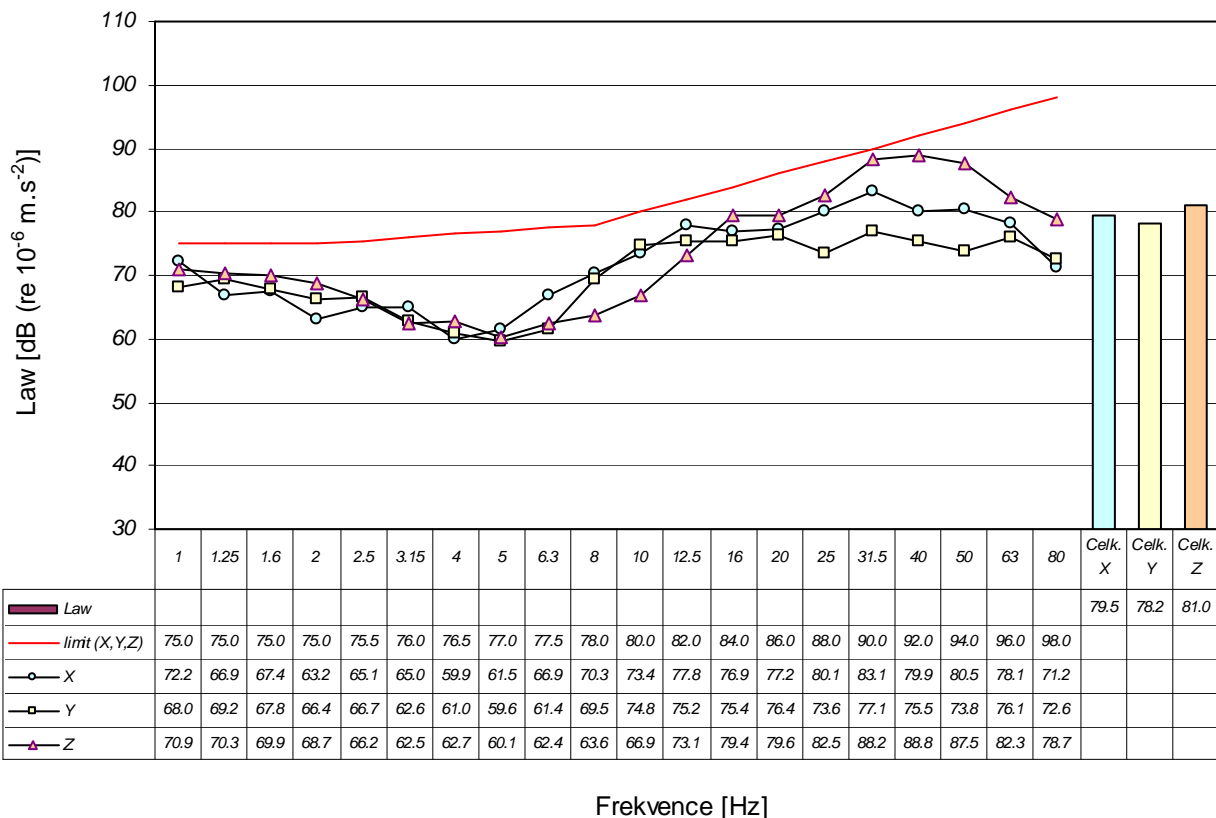
5:46	Os	471	1x	Praha	66.3	67.9	70.0	City Elefant 1 souprava
5:50	N	130	32	Praha	79.5	78.2	81.0	Smíšený

N, 5:50, 32 vagonů, smíšený; 1/3 okt. frekvenční analýza v reálném čase
